LA ARQUITECTURA ESCOLAR RURAL EN SU DEVENIR. CUATRO ESCUELAS DE MONTAÑA EN TUCUMÁN, ARGENTINA

*RURAL SCHOOL ARCHITECTURE IN ITS EVOLUTION.
FOUR MOUNTAIN SCHOOLS IN TUCUMÁN,
ARGENTINA*

> GABRIELA SOLEDAD VARELA FREIRE

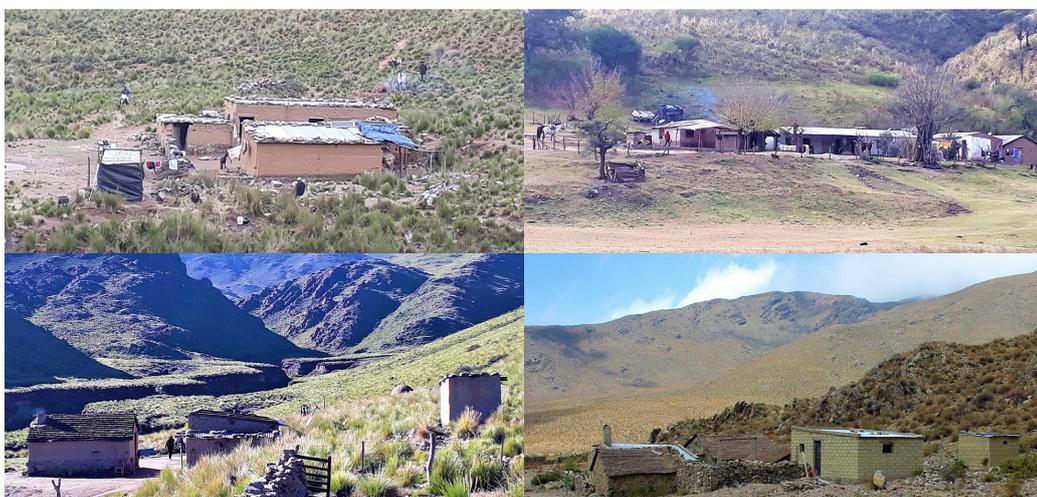
Figura 2
Viviendas de las zonas de estudio.
Fuente: registro fotográfico de la autora (2018).

que se fueron construyendo a lo largo del tiempo de forma agregativa, y las nuevas construcciones suelen corresponder a una nueva incorporación de la familia ampliada. El conjunto se completa con huertas y entre uno y tres corrales, ubicados en las inmediaciones a las viviendas. Las primeras escuelas, en efecto, solían funcionar en alguna de las habitaciones.

En general, las primeras construcciones de los edificios actuales de estas instituciones fueron realizadas por los pobladores, con materiales locales y manteniendo las características arquitectónicas de las viviendas del lugar, como las que se muestran en la Figura 2. Una excepción de esta situación se dio en la Escuela N° 215, Alto de Anfama, parte del edificio que ocupa actualmente, durante la década del cuarenta había funcionado como obrador de la construcción del acueducto y pertenecía a la Universidad Nacional de Tucumán, y a fines de la década del cincuenta se trasladó la institución a ese edificio.

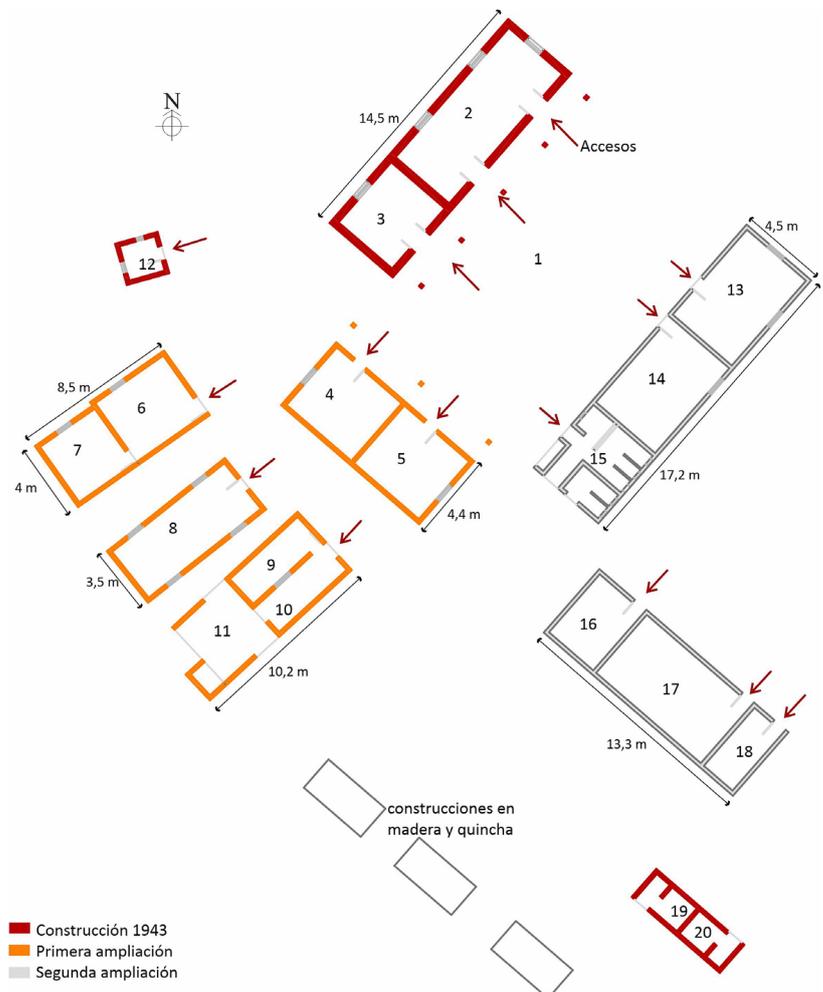
Figura 3

Escuela N°349, Ñorco, entre 1943 y 1990.

Construcción original:

1. Patio central;
2. Aula;
3. Dirección;
12. Depósitos;
- 19 y 20. Sanitarios.

Primera ampliación:

- 4 y 5. Aulas;
- 6, 7, 8, 9, 10 y 11. Dormitorios docentes.

Segunda ampliación:

- 13 y 14. Dormitorios estudiantes;
15. Sanitarios;
- 16, 17 y 18. Cocina y comedor.

Más allá que la Escuela N° 215 es la más antigua de los cuatro casos de estudio que se analizan en este trabajo, la primera construcción con el fin de edificio escolar corresponde al de la Escuela N° 349, en Ñorco. En el año 1943, junto a su fundación, se construyeron las primeras aulas, sanitarios y un depósito en el terreno que ocupa actualmente (Figura 3).

Esta intervención consistió en la edificación de dos habitaciones apareadas con accesos independientes y una galería en el frente principal, en las que funcionaron la dirección y el plurigrado del nivel primario, los sanitarios separados a unos 30 m de las aulas y un depósito (color rojo Figura 3). En los años siguientes, antes de la década del noventa, se realizaron dos ampliaciones. La primera consistió en la construcción de dos habitaciones apareadas, también con accesos independientes, y ubicadas de forma perpendicular, hacia uno de los extremos de las aulas existentes, configurando un patio descubierta principal (4 y 5). Esta intervención se completó con la construcción de los dormitorios para los docentes, habitaciones de forma rectangular, separados entre sí y con accesos independientes, vinculados hacia espacios descubiertos secundarios (color naranja Figura 3). En la segunda ampliación se construyeron tres habitaciones apareadas, ubicadas de forma enfrentada a la primera construcción, constituyó

otro límite del patio central (1). Dos de estas habitaciones funcionaron como dormitorios de los estudiantes y en la tercera se ubicaron los sanitarios diferenciados por sexo y entre docentes y estudiantes. También se construyó un edificio rectangular, independiente, para el funcionamiento de la cocina y el comedor, cada espacio con acceso independiente hacia un espacio exterior secundario (color gris Figura 3).

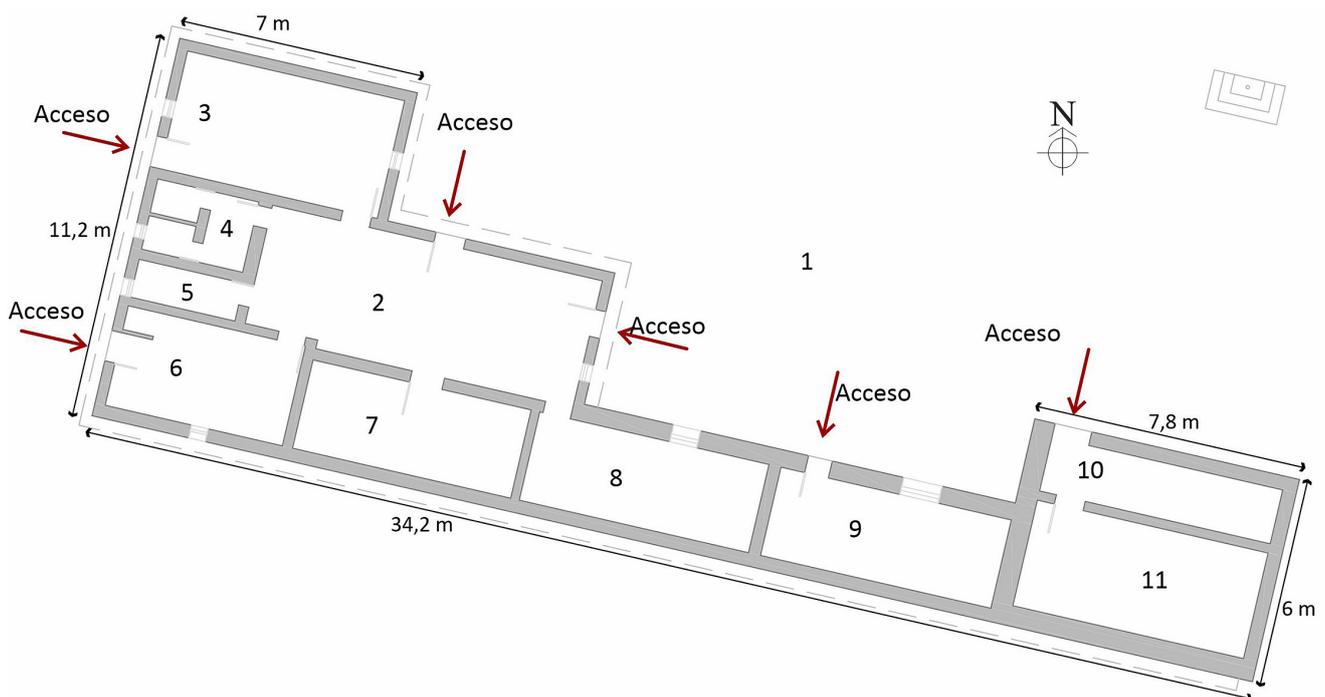
Figura 4
Escuela N° 379, Lara, entre 1960 y 2010 (durante la década del noventa no hubo intervención).
Espacios:
1. Patio principal con mástil;
2. Comedor y aula;
3. Dormitorio de docentes mujeres;
4 y 5. Sanitarios;
6. Cocina;
7. Dormitorio de docentes varones y radio;
8. Aula;
9. Dormitorio de alumnas;
10 y 11. Dormitorio de alumnos.
Fuente: elaboración propia en bases a entrevistas y adaptación de planos facilitados por la Dirección de Materiales y Construcciones Escolares de la provincia de Tucumán (2019).

En relación con la Escuela N° 379, Lara, la primera parte del edificio actual (Figura 4, en la página siguiente) se construyó en la década del sesenta, contó con ocho espacios y sanitarios organizados en un partido lineal desarrollado en el eje sureste y noroeste, los accesos se ubicaron hacia el noroeste y noreste y se conformó un patio descubierta principal hacia el norte (1), en donde se ubicó el mástil y desde donde se ingresaba a la mayoría de los espacios. La escuela contó con dos espacios para el funcionamiento de las aulas y la más amplia también fue usada como comedor (2), en los otros espacios estaba la cocina (6), un dormitorio para

docentes mujeres (3) y otro para varones (7), y dormitorios para los estudiantes (9, 10 y 11). Desde el exterior se podía ingresar directamente a los dormitorios de los estudiantes, al aula que también funcionaba como comedor, a la cocina y a uno de los dormitorios de los docentes.

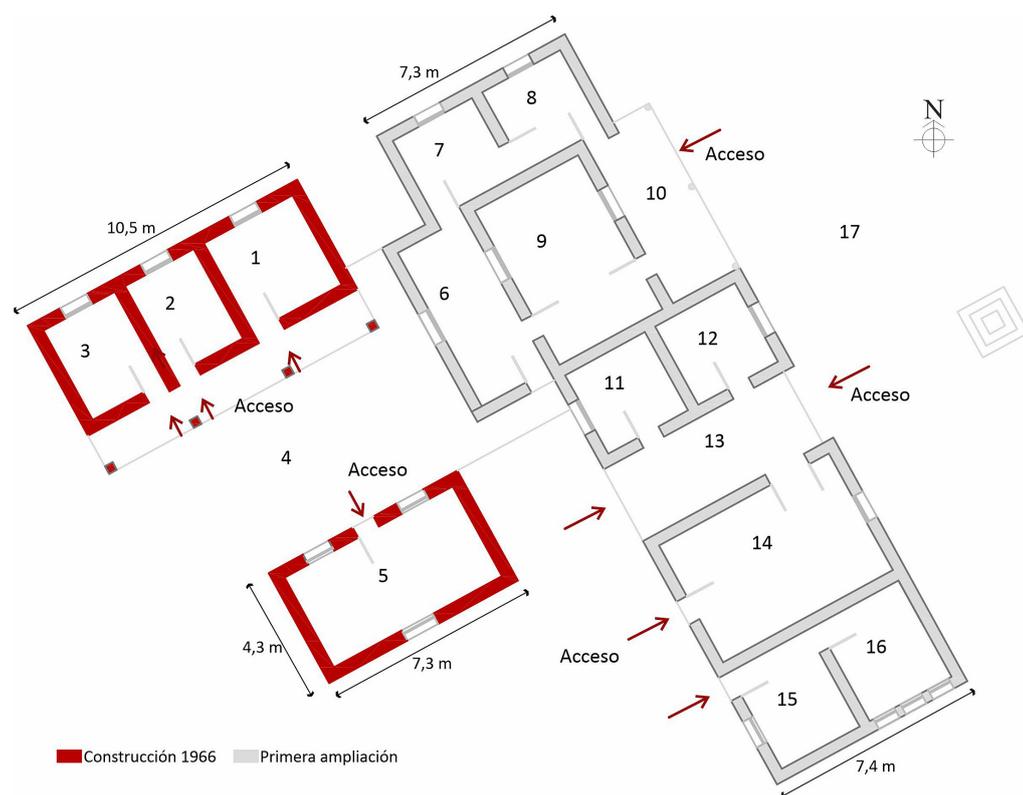
Figura 5

Escuela N° 219, Ancajuli, entre 1966 y 1990.

Construcción original:

1. Dormitorio director;
2. Cocina;
3. Sanitarios;
4. Patio central;
5. Aula.

Primera ampliación:

6. Comedor;
- 7 y 8. Dormitorios docentes;
- 9 y 14. Aulas;
10. Galería;
11. Biblioteca;
12. Dirección;
13. Hall de ingreso;
- 15 y 16. Cocina con depósito;
17. Patio principal con mástil.

En el caso de la Escuela N° 219, Ancajuli, la primera construcción del edificio actual se realizó en 1966 y consistió en la edificación de cuatro habitaciones, una de ellas en un volumen independiente, la cual funcionaba como aula plurigrado (5 en la Figura 5, en la página siguiente), las otras tres estaban apareadas y conformaban un volumen de proporción rectangular ubicado de forma paralela y enfrentado al anterior. En una de las habitaciones funcionaba el dormitorio del director-docente (1), en otra la cocina (2) y en otra un baño (3). Todas mantenían acceso independiente hacia el exterior y no se vinculaban entre ellas. Entre estos dos volúmenes se fue conformando un patio descubierto central (4). En otra intervención, antes de la década del noventa, se construyó un nuevo volumen de proporción rectangular, ubicado de forma perpendicular a los ya existentes, desarrollado en el eje noroeste-sureste. Esta nueva construcción implicó la incorporación de 11 espacios cubiertos y semicubiertos, y la conformación de un nuevo patio en el que se ubicó el mástil, a la vez que se constituyó en el edificio que marca el ingreso principal a la escuela.

Esta ampliación significó que la institución contara con más espacios de dormitorios para los docentes (7 y 8), dos aulas amplias (9 y 14), espacio de dirección (12), biblioteca (11), comedor (6), cocina con su depósito (15 y 16) y un *hall* de ingreso semicubierto (13).

La mayoría de las habitaciones mantuvieron accesos directos e independientes hacia los espacios exteriores descubiertos o semicubiertos. Asimismo, en algunos ambientes se planteó la vinculación entre ellos hacia el interior del edificio, como se observa en la relación del comedor (6) con el aula (9) o con uno de los dormitorios (7).

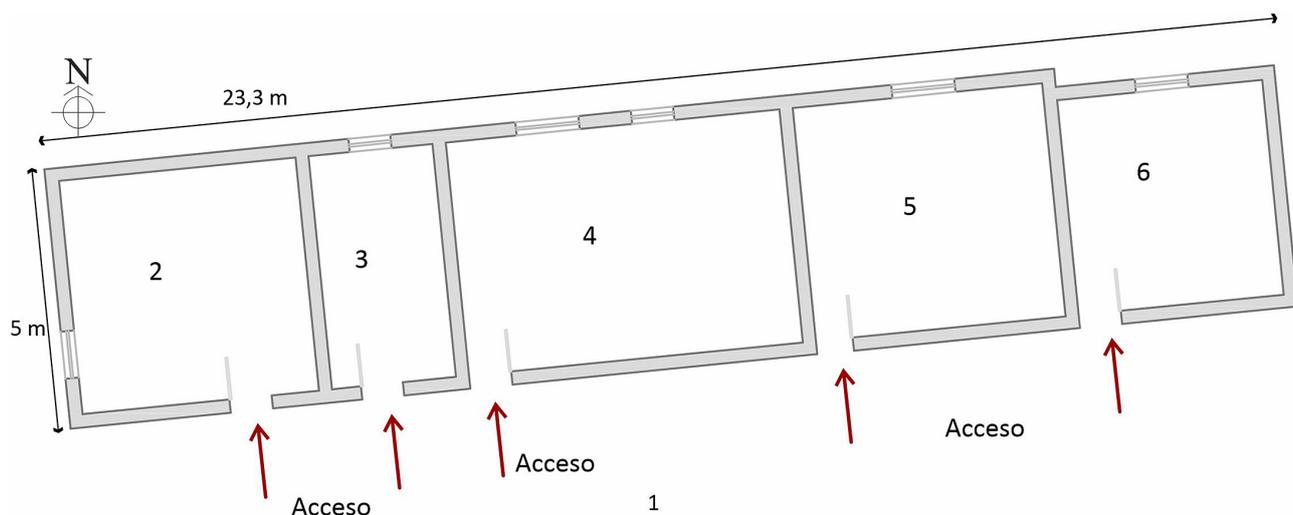
Figura 6
Escuela N°215, Alto de Anfama, entre 1950 y 1990.
Construcción original:
1. Patio principal de acceso;
2. Cocina;
3. Sanitarios;
4 y 5. Aulas;
6. Dormitorio.
Fuente: elaboración propia en base a entrevistas y a planos facilitados por la Dirección de Materiales y Construcciones Escolares de la provincia de Tucumán (2019).

Un caso particular a lo ya señalado, refiere a la primera construcción donde se encuentra actualmente la Escuela N° 215. Como se indicó en el apartado anterior, este edificio fue construido originalmente para que funcionara el obrador del acueducto que se realizó entre las décadas del cuarenta y cincuenta. Una vez finalizada la obra este edificio quedó en desuso y a fines de la década del cincuenta la institución escolar empezó a hacer uso de él. Estaba conformado por un único volumen de proporción rectangular, desarrollado en el eje suroeste-noreste y conformado por cinco habitaciones (Figura 6, en la página siguiente), cada una de ellas contaba con acceso directo desde el exterior y con orientación sureste.

En dos de estas habitaciones se ubicaron las aulas (4 y 5), en las otras la cocina (2), el dormitorio de docentes (6) y los sanitarios (3). Otra diferencia que presentó con los edificios anteriores está relacionada con que fue construido con materiales industrializados y con mano de obra contratada por la universidad, externa a la comunidad. Como se puede observar, aunque son construcciones realizadas en años próximos, cada una mantiene su particularidad tipológica, morfológica y constructiva. A su vez, más allá que esta última escuela haya sido construida para otros fines y con otras tecnologías constructivas mantiene una semejanza con el partido arquitectónico de la escuela de Lara, al haber estado conformado a partir de un único volumen lineal y con habitaciones que solo se vinculan con el patio exterior descubierto. Asimismo, las dimensiones de los conjuntos edilicios difieren entre sí y a lo largo del tiempo, la escuela de Ñorco tenía originalmente una superficie de 82 m² y luego de las dos ampliaciones paso a tener una superficie de 368 m². Algo similar ocurrió con la escuela de Ancajuli, en un primer momento contaba con una superficie de 76 m² y luego de 273 m². A diferencia de estas escuelas, la escuela de Lara mantuvo una superficie de 219 m² hasta la segunda década del siglo XXI, y la escuela de Alto de Anfama de 114 m² hasta la década de los noventa.

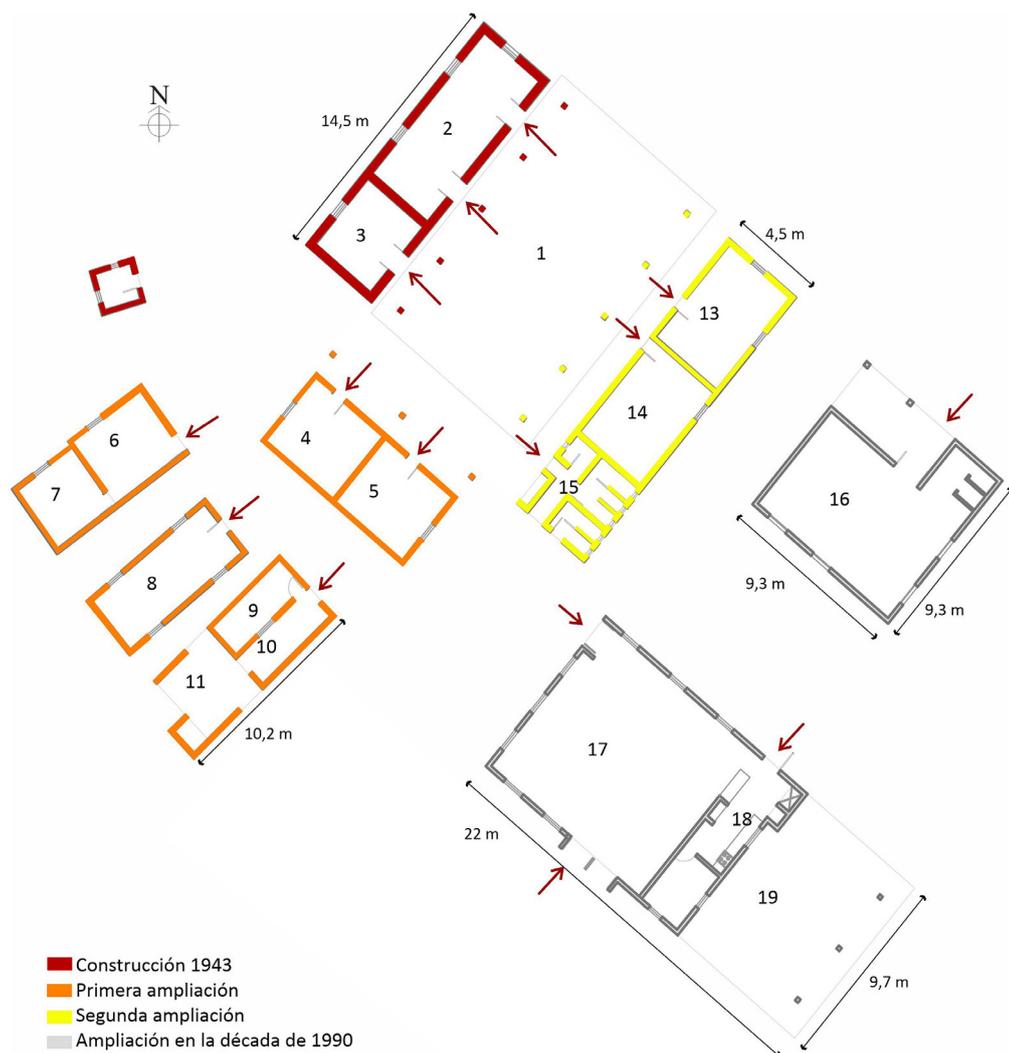
Figura 7

Escuela N° 349, Ñorco, década del noventa.

Construcción original:

- 1. Patio central;
- 2. Aula;
- 3. Dirección;
- 12. Depósitos.

Primera ampliación antes de 1990:

- 4 y 5. Aulas;
- 6, 7, 8, 9, 10 y 11. Dormitorios de docentes.

Segunda ampliación antes de 1990:

- 13 y 14. Dormitorios de estudiantes;
- 15. Sanitarios.

Ampliación de 1990:

- 16. Sala de jardín de infantes;
- 17. Comedor;
- 18. Cocina y fogón;
- 19. Quincho.

analizan, tres de ellas fueron intervenidas en el marco de alguna de las políticas ya nombradas en este período. En el caso de la Escuela N° 349, en Ñorco, a partir del Programa Erradicación de Escuelas Rancho se cambiaron las cubiertas de paja por otras de chapa, se terminaron de revocar las paredes de adobe, se modificaron los baños y se demolieron las construcciones de quincha y madera que se encontraban al fondo del terreno y servían de espacio de guardado de leña. A su vez, a partir de los otros programas se construyó la actual sala de jardín de infantes y se modificaron los espacios del comedor y cocina. Estas intervenciones se realizaron de forma simultánea durante estos años, se efectivizaron con técnicos de la Dirección de Materiales y Construcciones Escolares de la provincia y se contrató mano de obra en las inmediaciones por las dificultades en el acceso y los gastos de viáticos y albergue que implicaba contratar personas de otros lugares. El Estado nacional se encargó de financiar las obras y los depósitos los efectuó en función de las certificaciones de obra. En esta ampliación se emplearon materiales industrializados, las estructuras portantes de hormigón armado, mamposterías de bloques de hormigón, revoques de cementos y cal, algunas columnas y vigas con filigranas, cubiertas de chapa y cielos rasos de machimbre. La sala de jardín se ubicó en un volumen independiente de proporción cuadrada, de 9,3 metros de lado, con el frente principal hacia el acceso al terreno de la escuela y con un ingreso independiente mediante un *ball* semicubierto, está conformado por la salita

de 54 m² (9 en la Figura 7) y un núcleo sanitario. La otra construcción, consistió en un edificio independiente, de proporción rectangular, ubicado de forma paralela y a 9 m de la sala de jardín. En este edificio se encuentran el comedor de 95 m² y proporción cuadrada (17), la cocina con fogón de 15 m², un depósito (18) y un espacio semi-cubierto en donde está el horno de barro y la cocina económica (19). A los espacios cubiertos se puede entrar desde tres accesos, en tres de sus caras, por lo que no tiene un frente principal. Esto permite que en cada uno de los edificios se desarrollen funciones específicas e independientes. En la Escuela N° 219, Ancajuli, durante esta década también se modificaron las cubiertas de paja y caña y se colocaron cubiertas de chapa con cielorrasos de machimbre; otro de los cambios estuvo relacionado con la incorporación de revoques cementicios y la construcción de la sala de jardín y los sanitarios (Figura 8, en la página siguiente).

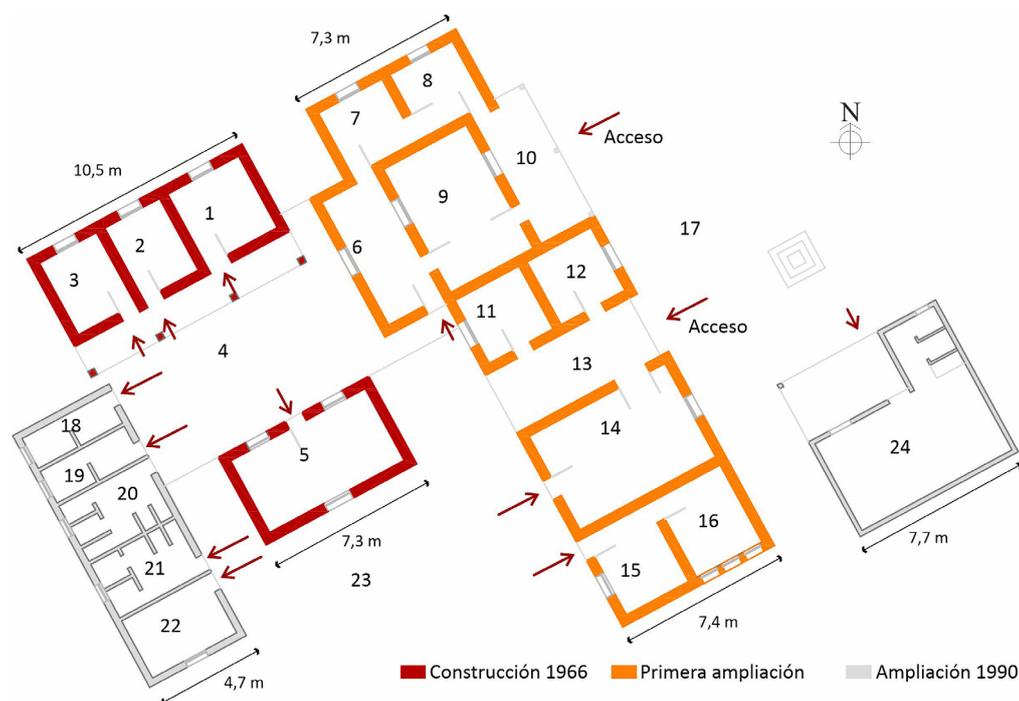
Figura 8

Escuela N° 219, Ancajuli, década del noventa.

Construcción original:

1. Dormitorio;
2. Cocina;
3. Sanitarios;
4. Patio central;
5. Aula.

Primera ampliación

antes de 1990:

6. Comedor;
- 7 y 8. Dormitorios;
- 9 y 14. Aulas;
10. Galería;
11. Biblioteca;
12. Dirección;
13. Hall de ingreso;
- 15 y 16. Cocina con depósito;
17. Patio principal con mástil.

Ampliación de 1990:

- 18 y 19. Sanitarios docentes;
- 20 y 21. Sanitarios estudiantes;
22. Aula; 23. Espacio exterior;
24. Sala de jardín de infantes.

La primera de estas construcciones se realizó en un volumen independiente de proporción cuadrada, similar al realizado en la escuela de Ñorco, y se lo ubicó hacia uno de los lados del patio principal en donde está el mástil (17). La segunda de estas construcciones consistió en la edificación de un volumen de proporción rectangular y ubicado de forma paralela al volumen de la primera ampliación (en color naranja Figura 8, en la página siguiente) y de forma perpendicular a las primeras construcciones (en color rojo Figura 8, en la página siguiente). La incorporación de esta construcción permitió cerrar visualmente el patio central (4) y se fortaleció la formación de diversos patios y espacios exteriores. En este edificio se construyeron dos sanitarios con duchas para los docentes, dos grupos de sanitarios para los estudiantes y un espacio de aula. También se observa que el patrón de crecimiento de esta escuela es semejante al de la escuela N° 379

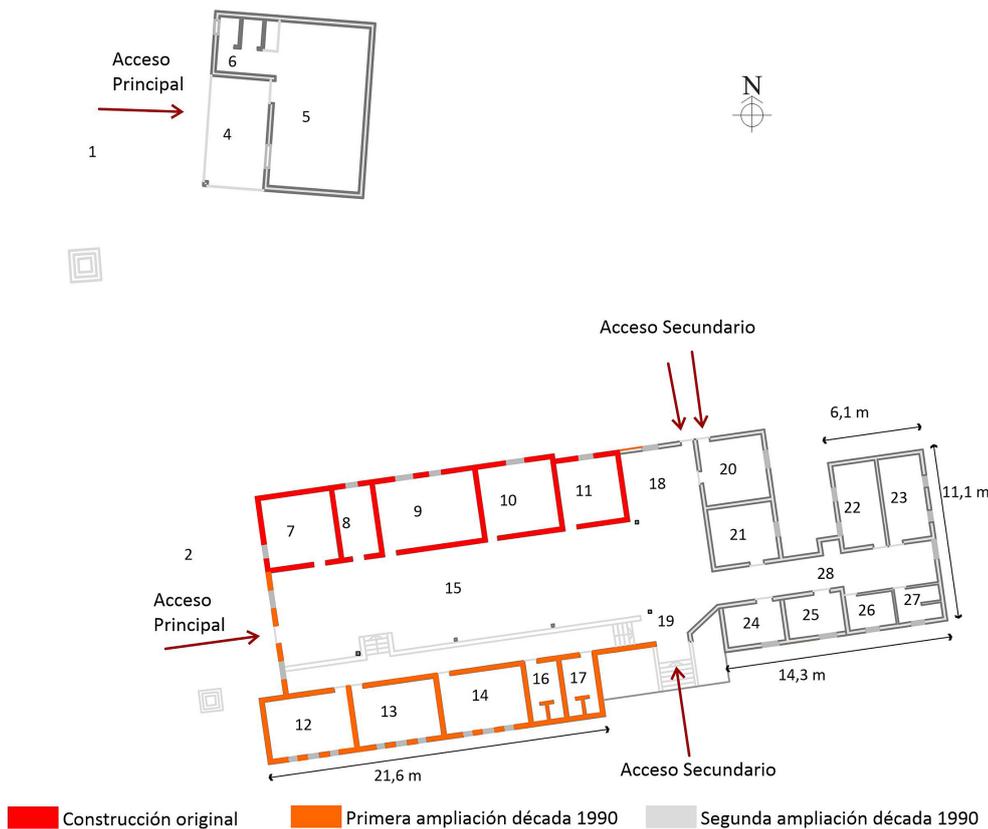
Figura 9

Escuela N°215, Alto de Anfama, década del noventa.
Construcción original:
7 y 8. Direcciones;
9, 10 y 11. Aulas nivel primario.
Primera ampliación 1990:
12. Laboratorio;
13 y 14. Aulas nivel secundario;
16 y 17. Sanitarios;
15. Salón usos múltiples.
Segunda ampliación 1990:
4, 5 y 6. Jardín de infantes;
18. Despensa;
20. Cocina;
21, 22, 23, 24, 25 y 26. Dormitorios docentes;
27. Sanitarios;
28. Circulación albergue.
Fuente: elaboración propia en base a entrevistas y a planos facilitados por la Dirección de Materiales y Construcciones Escolares de la provincia de Tucumán (2019).

En el caso de la Escuela N° 215, Alto de Anfama, durante esta década se realizaron dos ampliaciones, la primera se planificó desde la Dirección de Materiales y Construcciones Escolares a principios de los años noventa y fue realizada mediante los programas de Erradicación de Escuelas Rancho y Construcción de Aulas. En esta intervención se construyeron tres aulas, dos sanitarios en un edificio ubicado enfrente del ya existente y se techó el patio central que vinculaba ambos volúmenes (15 en la Figura 9, en la página siguiente). A fines de esta década, mediante los programas Refuncionalización, Refacción y Ampliación de los Establecimientos Educativos y Construcción de Jardín de Infantes, se construyeron los espacios

donde funciona el albergue para los docentes, la cocina, sanitarios y los accesos laterales al edificio principal y, en un edificio independiente, de proporción cuadrada, se construyó la sala de jardín. Se puede observar cómo por medio de las diversas intervenciones el edificio original de partido lineal fue modificándose, con la primera ampliación se obtuvo un edificio de dos volúmenes de proporción rectangular desarrollados en el eje este-oeste y vinculados entre sí mediante un patio semicubierto desde el cual se accedía a cada uno de los espacios. Con la última ampliación se configuró un único edificio compacto de proporción rectangular con tres accesos claramente marcados, uno principal hacia el oeste y dos secundarios hacia el norte y el sur. A su vez, durante esta ampliación se incorporó un volumen independiente y apartado del edificio principal. Con estas ampliaciones el edificio pasó a tener una superficie cubierta de 801 m². Estas fueron las últimas intervenciones de ampliación y refacción que se realizaron en el edificio y que implicaron la modificación de su estructura arquitectónica, más allá que luego se desarrollaron tareas de mantenimiento.

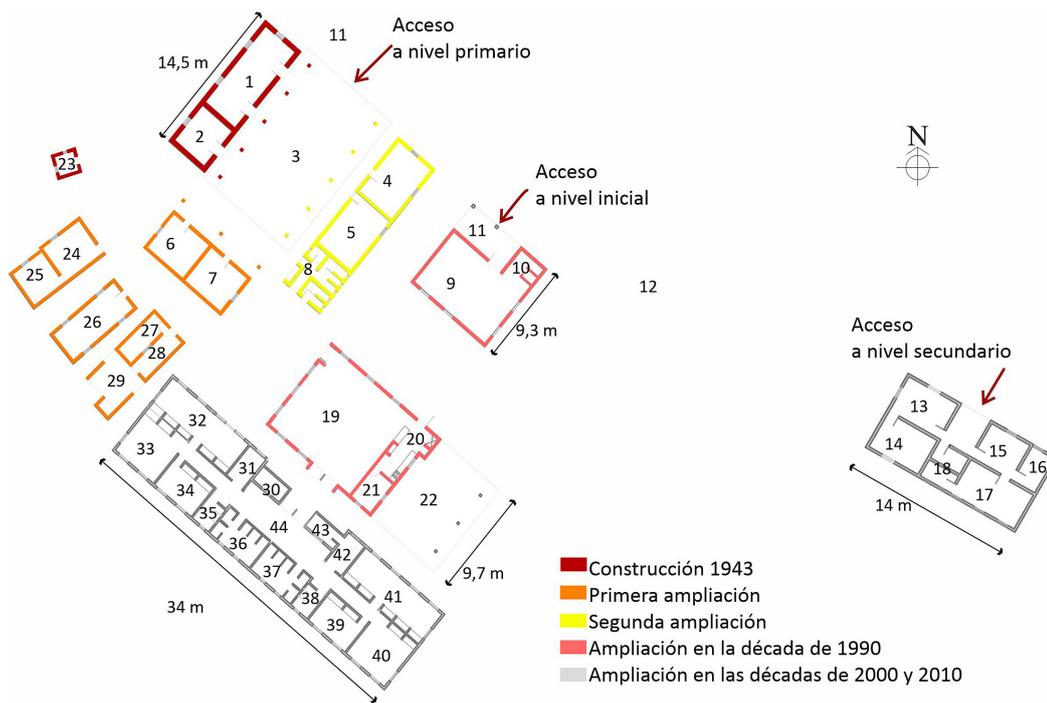
Figura 10

Escuela N° 349, Ñorco, segunda década del siglo XXI.

Construcción original:

- 1. Biblioteca;
- 2. Sala de computación;
- 23. Depósitos;
- 3. Patio principal.

Primera ampliación:

- 6. Dirección;
- 7. Radio y computación;
- 24, 25, 26, 27, 28 y 29. Dormitorios docentes.

Segunda ampliación:

- 4 y 5. Aulas;
- 8. Sanitarios. Ampliación en los años noventa;

- 9, 10 y 11. Sala de jardín;

- 19. Comedor;

- 20. Cocina.

Ampliación entre 2010 y 2020:

- 13. Laboratorio;
- 14 y 17. Aulas;
- 15. Dirección;
- 16. Depósito;
- 18. Sanitarios;
- 32, 33, 40 y 41. Dormitorios estudiantes;
- 34 y 39. Dormitorios preceptores;
- 35, 36, 37 y 38. Sanitarios estudiantes.

En la Escuela N° 349, Ñorco, en el año 2010 se realizó la construcción de un edificio independiente en el que funcionaría el albergue para los estudiantes, el cual contó con cuatro dormitorios para los alumnos y las alumnas (32, 33, 40 y 41 en la Figura 10, en la página siguiente), dos dormitorios para preceptores y preceptoras (34 y 39), dos sanitarios con duchas (36 y 37) y dos sanitarios para discapacitados (35 y 38). Consistió en un volumen de proporción rectangular y se lo ubicó al fondo del terreno, en relación directa con el comedor construido en los noventa. A diferencia de las construcciones realizadas en intervenciones anteriores, en esta se previó la vinculación entre los diferentes espacios hacia el interior del edificio, con un solo acceso que vincula al exterior. Otra de las ampliaciones que se hizo durante los primeros años del siglo XXI fue el techado del patio principal (3),

lo que permitió una mayor flexibilización de usos de este espacio, como por ejemplo clases de educación física, actos e izado de bandera en días lluviosos.

El edificio en el que, al momento del trabajo de campo, funcionaba el nivel secundario es una construcción realizada en el año 2010 como sede del Centro de Atención Primaria de la Salud (CAPS). Sin embargo, esta institución nunca usó el espacio y en el año 2016 el Sistema Provincial de Salud (SIPROSA) lo donó al nivel secundario. Se trata de un edificio ubicado a 30 m aproximadamente de la sala de jardín de infantes, de proporción rectangular y con la fachada principal hacia el noreste, de igual manera al edificio ya mencionado. Cuenta con cinco espacios, los cuales se acondicionaron como aulas (14 y 17 en la Figura 10, en la página siguiente), laboratorio (13), dirección (15), depósito (16), y dos sanitarios (18). De acuerdo con lo señalado en las entrevistas a los directivos de la institución, el edificio no estaba reconocido como sede de la institución escolar por parte del Ministerio de Educación por cuestiones administrativas. Esta situación implicaba que la institución no pudiera contar con facilidades para acceder a mejoras edilicias de este sector.

Luego de este recorrido interesa destacar cómo el conjunto de edificios de esta institución fue cambiando en más de 60 años a partir de estas distintas intervenciones, llegando a ser la escuela de mayores dimensiones de las cuatro consideradas en este trabajo. A su vez, las funciones que se desarrollan en cada uno de los espacios también fueron cambiando con las sucesivas ampliaciones, a excepción de los dormitorios para los docentes, construcciones realizadas antes de la década del noventa.

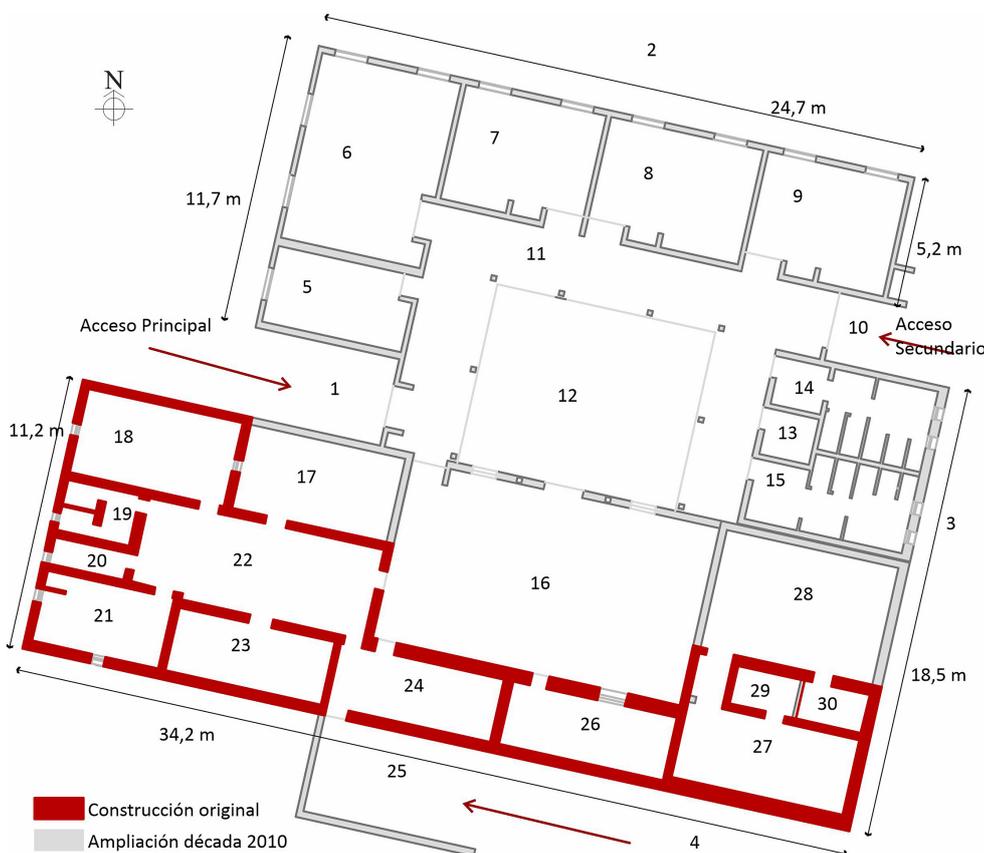
Figura 11

Escuela N°379, Lara, entre 2010 y 2020.

Construcción original:

- 22. Comedor docentes y sala de reuniones;
- 18, 21 y 23. Dormitorio docentes mujeres;
- 19 y 20. Sanitarios docentes;
- 24. Cocina;
- 26. Dormitorio alumnas;
- 27. Dormitorio alumnos;
- 29 y 30. Sanitarios.

Ampliación entre 2010 y 2020:

- 1. Acceso principal;
- 2, 3 y 4. Espacios exteriores;
- 5. Dirección;
- 6. Biblioteca y aula;
- 7, 8 y 9. Aulas;
- 10 y 25; Accesos secundarios;
- 11. Galería semicubierta;
- 12. Patio interior y mástil;
- 13, 14 y 15. Sanitarios estudiantes;
- 16. Salón de usos múltiples y comedor estudiantes;
- 17. Dormitorio docentes mujeres;
- 28. Dormitorio alumnos.

En el caso de la Escuela N° 379, en Lara, la primera y única intervención en la que se modificó la estructura arquitectónica del edificio, creado en la década del sesenta, se realizó entre los años 2012 y 2013, con financiamiento del Programa Más Escuelas II (color rojo en la Figura 11, en la página siguiente). El proyecto arquitectónico de la ampliación fue realizado desde los organismos provinciales y con aprobación del Estado nacional, y recién fue consultado y mostrado a los directivos de la escuela cuando se lo finalizó. Con esta intervención se cambió completamente el partido arquitectónico inicial y se propuso un partido de proporción cuadrada (Figura 11, en la página siguiente), con patio descubierta central (12), en donde se encuentra el mástil, rodeado por galerías en tres de sus lados (11). En esta acción se puede observar una intención de recuperar la concepción de las arquitecturas escolares

urbanas y su organización a partir de uno o dos patios y galerías perimetrales como espacios de circulación y vinculación entre las aulas y los patios, como los edificios que se muestran en los trabajos de Lucía Espinoza (2016), Fabio Gremontieri y Claudia Shmidt (2010) y María Florencia Murillo Dasso (2012), entre otros. A su vez, esta ampliación implicó un aumento de 471 m² que se sumaron a los 219 m² ya existentes, distribuidos en nueve espacios cubiertos destinados a sala de dirección (5), una biblioteca (6), tres aulas de 29 (7) y 32 m² (8 y 9), dos dormitorios (17 y 28), un salón de usos múltiples de 94 m² (16), sanitarios con duchas (13, 14 y 15) y una galería semicubierta.

También se modificaron algunas de las funciones de los espacios ya existentes. Por ejemplo, el espacio que funcionaba como comedor y aula originalmente se convirtió en sala de reuniones de los docentes (22), el espacio de la cocina se convirtió en dormitorios de docentes (21), en donde se encontraba otra aula para funcionar la cocina (24) y parte de lo que originalmente era el patio exterior se transformó en salón de usos múltiples y dormitorios. Otra modificación está relacionada con la posibilidad de vincular los espacios hacia el interior del edificio, la conexión con los espacios exteriores se realiza a partir de tres accesos puntuales y resulta menos directa en relación con el partido

arquitectónico planteado en la década del sesenta. Durante esta intervención se realizaron otras modificaciones relacionadas con refacciones y cambios de las instalaciones sanitarias (cloacal y agua), de las instalaciones eléctricas. También se reemplazaron las cubiertas de paja con cubiertas de chapa, vigas de perfiles y cambio de las pendientes del techo.

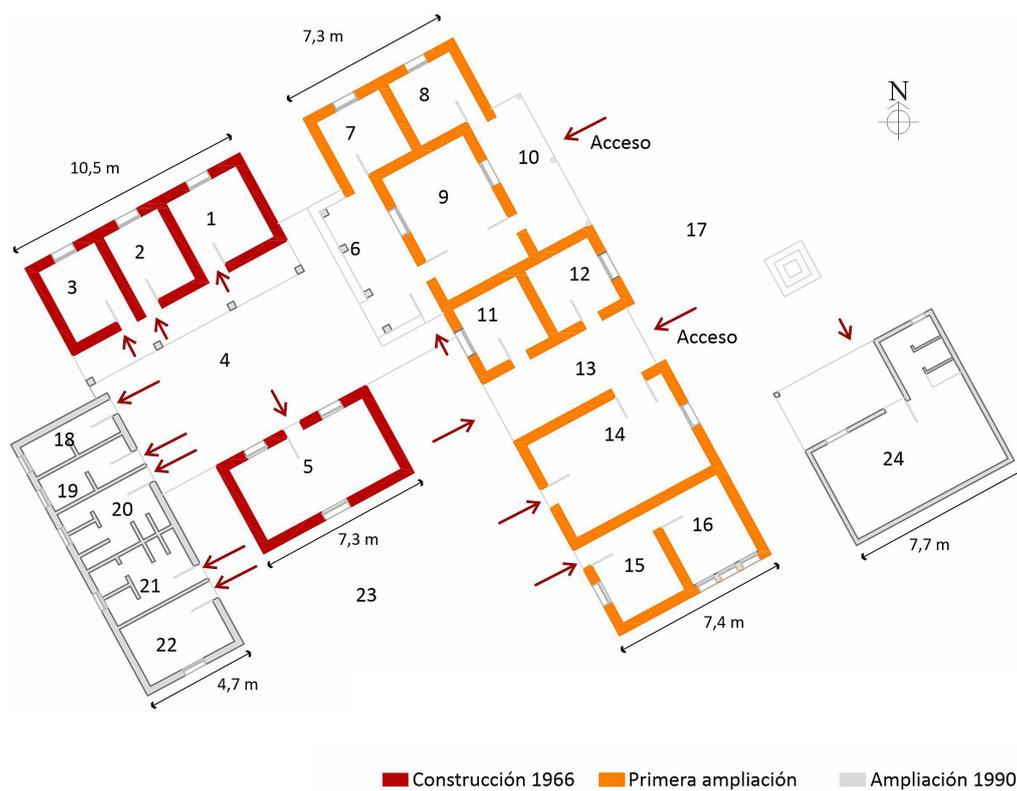
Figura 12

Escuela N°219, Ancajuli, entre 2010 y 2020.

Construcción original:

- 1, 2 y 3. Dormitorios docentes;
- 5. Cocina;
- 4. Patio central.

Primera ampliación:

- 7. Dormitorio docentes;
- 8, 9 y 14. Aulas;
- 6. Ex-comedor;
- 11. Biblioteca;
- 12. Aula y dirección;
- 15. Cocina estudiantes;
- 16. Depósito.

Ampliación entre 2010 y 2020:

- 24. Sala de Jardín de infantes;
- 18, 19, 20 y 21. Sanitarios;
- 22. Aula.

Con relación a la Escuela N° 219, Ancajuli, las modificaciones que se realizaron durante estos años se ejecutaron de forma independiente de las políticas estatales nacionales y estuvieron mayormente relacionadas con acciones en los sistemas constructivos y mantenimiento, no así en la estructura arquitectónica del edificio. En el año 2015, por gestión del Ministerio de Educación de la provincia, una empresa efectuó algunas mejoras en el edificio, como el cambio de pisos, cubiertas, limpieza de los cielorrasos donde anidaban plagas de murciélagos y reemplazo de la única cubierta de paja que quedaba, en el espacio que funcionaba como comedor. Al momento de sacar la cubierta se rompieron las paredes de adobe y tuvieron que tirarlas, por lo que desde ese momento la escuela quedó sin un espacio para comedor (6 en la Figura 12, en la página siguiente).
