AREA

Nº 13 | OCTUBRE DE 2007

> PABLO ANDRÉS PRONE
Universidad Nacional de Córdoba

ITINERARIOS DEL AGUA. EL AGUA COMO HILO CONDUCTOR DE LAS AFECCIONES EDILICIAS MÁS AMPLIAS EN LA ARQUITECTURA DE LA REGIÓN PAMPEANA

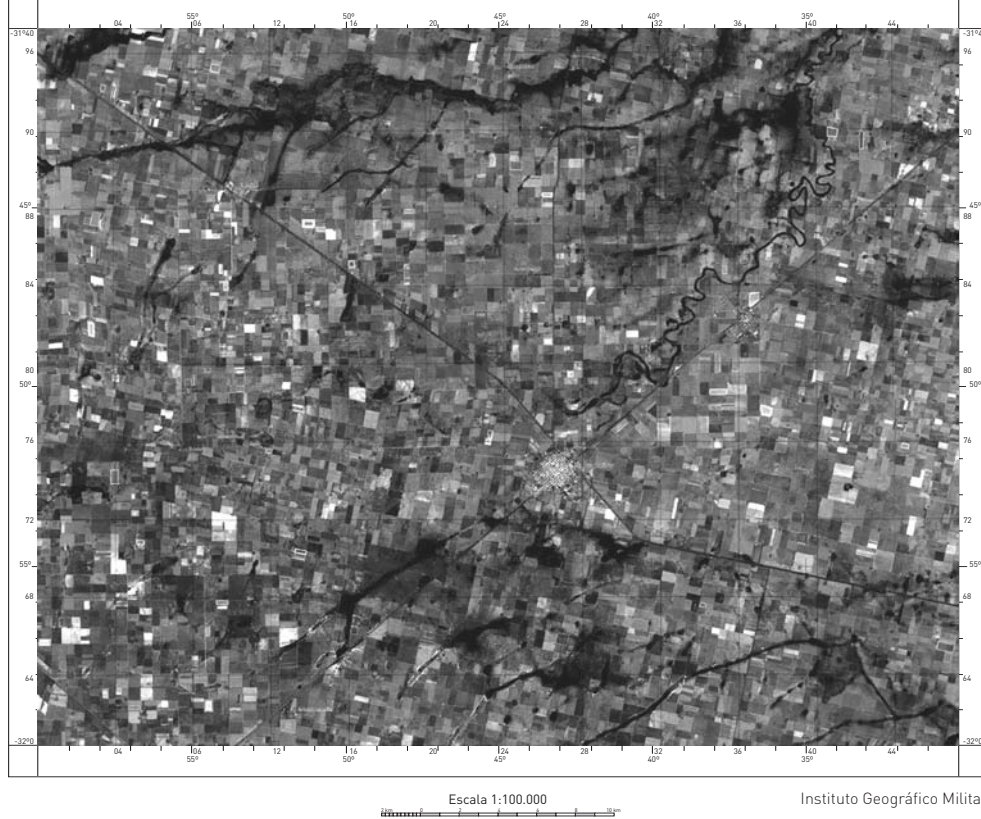
Figura 4
Imagen satelitaria para el
sector de Las Varillas,
12 de enero de 1993.

Los acuíferos libres² históricamente se establecen entre los 5 m y 10 m de profundidad, dando una idea de la existencia de mantos arcillosos impermeables que impiden la penetración del agua a mayores profundidades. En periodos cortos de tiempo, las precipitaciones generan su recarga y por consiguiente su ascenso a partir de este horizonte. Bajo estas circunstancias y con el aumento de las precipitaciones, los acuíferos superiores ascendieron a principio de la década de 1990 causando anegamientos en amplias extensiones. La imagen satelitaria³ (Figura 4) para el sector de Las Varillas, tomada el 12 de enero de 1993, permite inferir la total coincidencia de los hechos y apreciar el desequilibrio en un área más extensa; se observan las áreas anegadas representadas por manchas oscuras y alargadas.
