DIAGNÓSTICO DEL COMPORTAMIENTO TÉRMICO DE EDIFICIOS EN FORMA MASIVA MEDIANTE EL USO DE LA TERMOGRAFÍA INFRARROJA

MASSIVE DIAGNOSIS OF THE THERMAL BEHAVIOR OF BUILDINGS THROUGH THE USE OF THE INFRARED THERMOGRAPHY

Ganem, C. y Barea, G. (2019). Diagnóstico del comportamiento térmico de edificios en forma masiva mediante el uso de la termografía infrarroja. *AREA*, 25(1), pp. 1-14.
https://www.area.fadu.uba.ar/wp-content/uploads/AREA2501/2501_ganem_barea.pdf

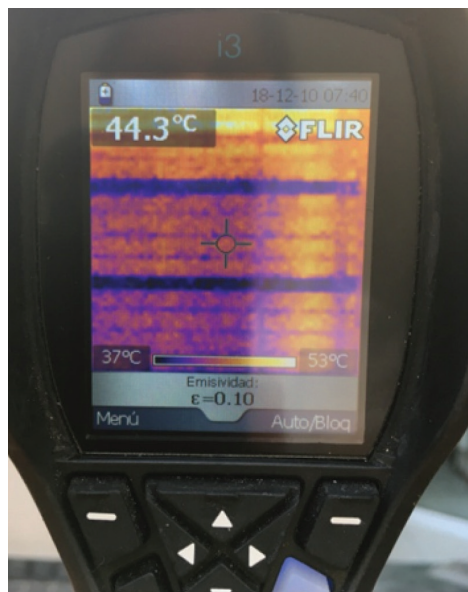
Fotografías 1 y 2

Termografía de una ventana tomada con emisividad 0,95 (izquierda) y con emisividad 0,10 (derecha). Se deben notar los errores en la temperatura cuando la emisividad está muy alejada del valor real. Fuente: registro fotográfico propio.

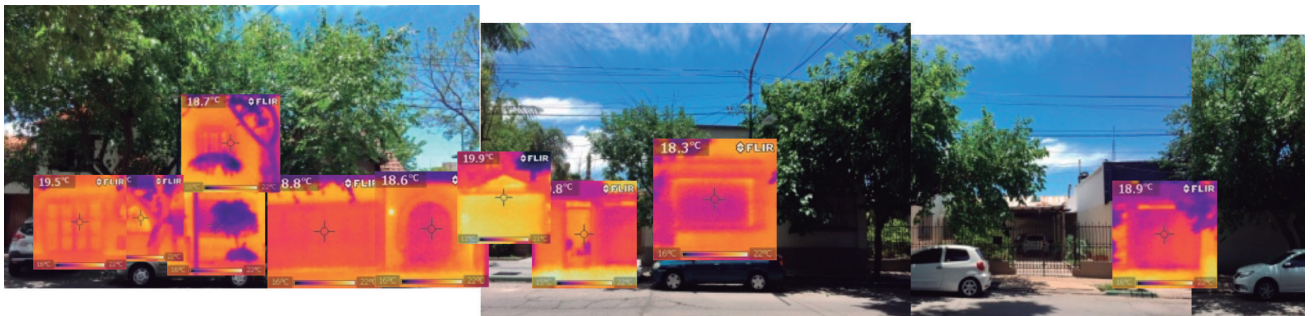
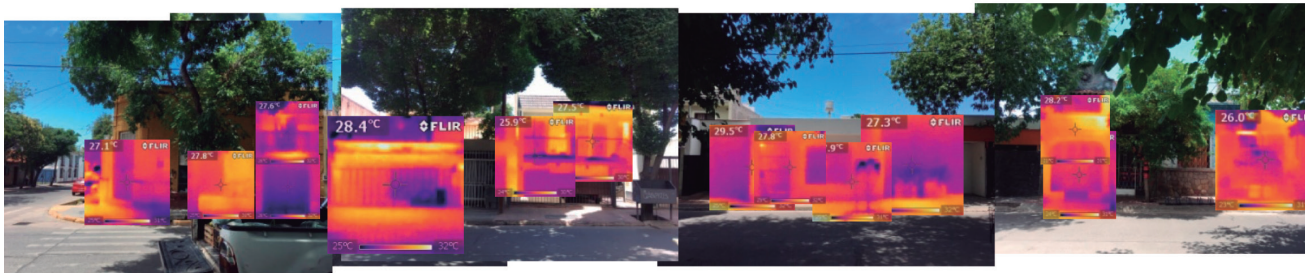
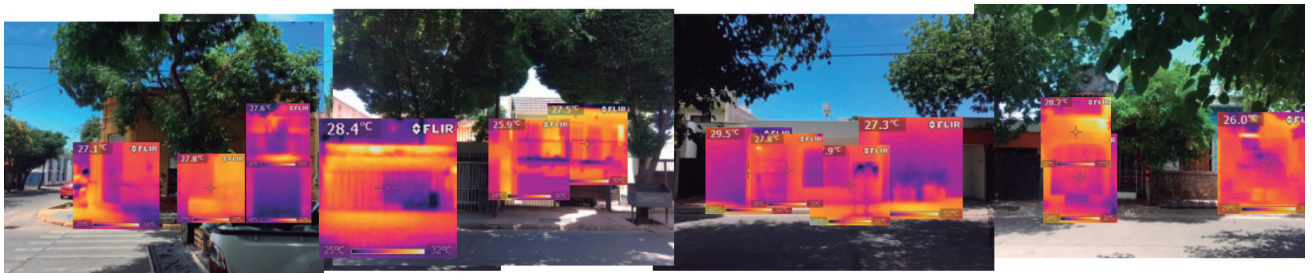
A. Perfil urbano orientado hacia el norte. Calle Tucumán numeración del 0 al 100. (Parcial).

B. Perfil urbano orientado hacia el sur. Calle Tucumán numeración del 0 al 100. (Parcial).

C. Perfil urbano orientado hacia el oeste. Calle Saenz Peña numeración del 1600 al 1700. (Parcial).

D. Perfil urbano orientado hacia el este. Calle Saenz Peña numeración del 1600 al 1700. (Parcial).

Figura 3
Ejemplos de perfiles urbanos (parciales) relevados durante el estudio. Fuente: elaboración, registro fotográfico e imágenes termográficas propias.

En la Figura 3 se presentan como ejemplo cuatro perfiles urbanos. Cada uno en una orientación diferente en la trama urbana. En la calle Tucumán entre la numeración 0-100, se presentan fachadas orientadas al norte y al sur, perfiles A y B respectivamente. Y, en la calle Sáenz Peña entre la numeración 1600-1700, se presentan fachadas orientadas al oeste y al este, perfiles C y D respectivamente. Dichas calles se indican en color rojo en la Figura 2. Se puede observar que en los cuatro casos es posible identificar los distintos materiales, defectos constructivos e infiltraciones. Es un método muy rápido y permite obtener gran cantidad de información de forma no invasiva. Utilizando correctamente la termografía es posible realizar primer análisis del perfil de energía de la envolvente de cada edificio e identificar tendencias en el desempeño térmico en edificios con construcción similar.
